**KORIŠTENJE ZAPISIVAČA PODATAKA O PUTOVANJU BRODA U
ISTRAŽIVANJU POMORSKIH NEZGODA**

Diplomski rad

Kolegij: Istraživanje pomorskih nezgoda

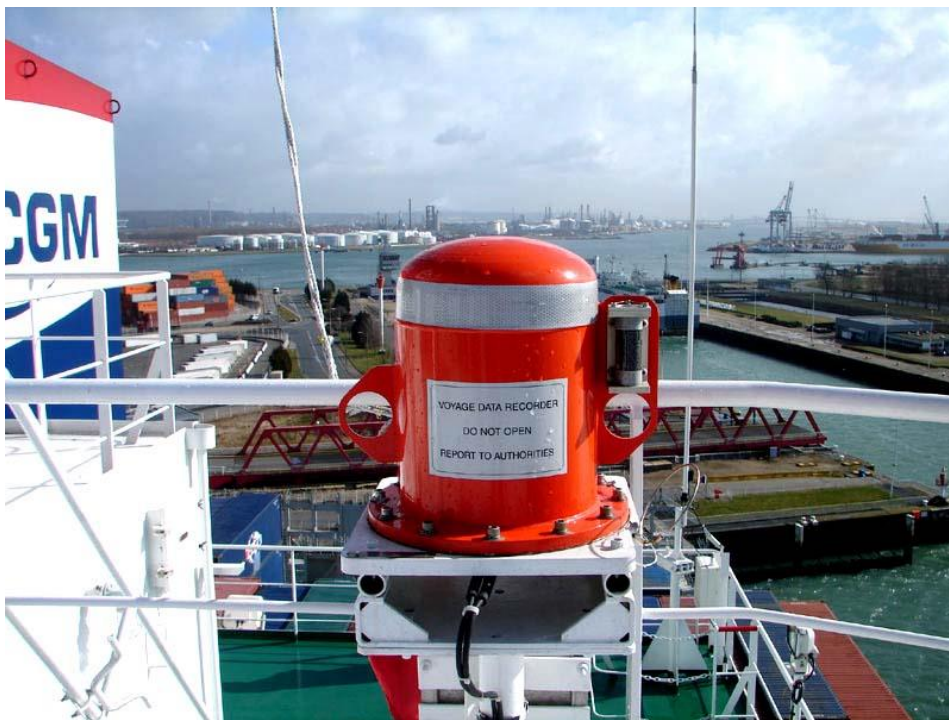
Slika 3. Fiksna zaštitna kapsula

Slika 3. prikazuje fiksnu i plutajuću zaštitnu kapsulu VDR sustava. Prednost fiksne jest što je dobro zaštićena od vanjskih utjecaja te se lako može locirati u slučaju pomorske nezgode budući da ostaje uz brod. Nedostatak jest taj što u slučaju potonuća broda, kapsula također tone u dubine koje mogu biti nedostupne za izvlačenje.

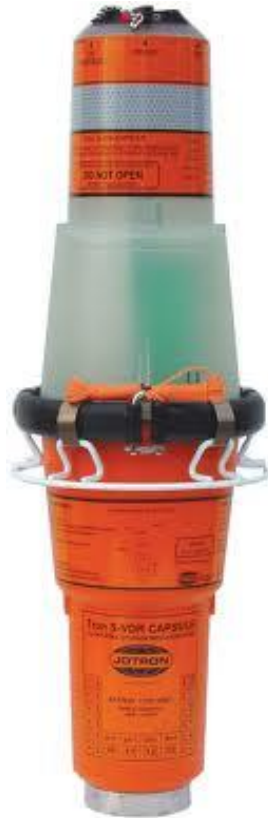
Slika 4. Plutajuća zaštitna kapsula

Na slici 4. prikazana je plutajuća zaštitna kapsula VDR sustava. Ona se rjeđe nalazi na brodovima budući da nakon nezgode pliva u moru te može biti izgubljena. Također ima slabiju zaštitu od vanjskih uvjeta. Zaštitne kapsule su zadnji element u VDR sustavu te je potrebno da budu najjača karika u sustavu.

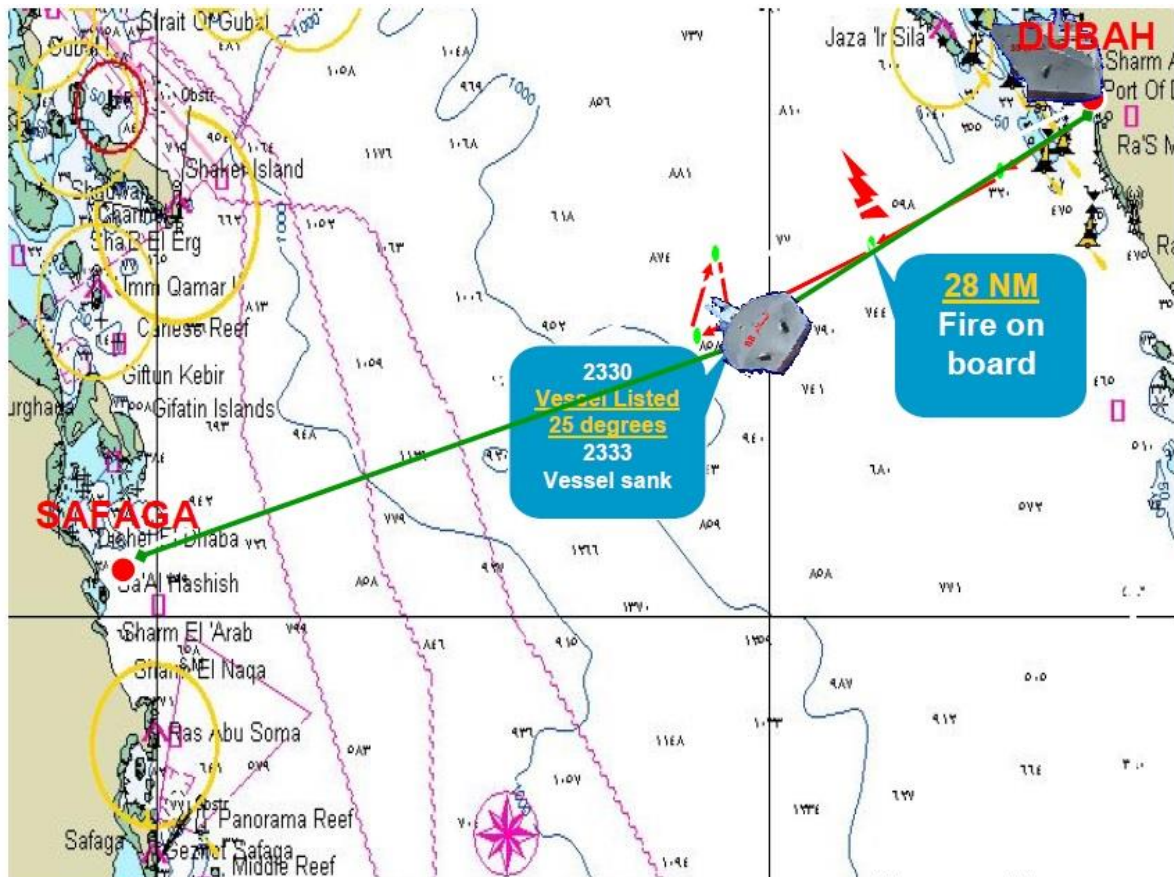
Slika 6. Pozicija i tijek pomorske nezgode broda Al Salam Boccaccio 98

Nakon otprilike 2 sata i 20 minuta, u 19:09 po UTC-u alarm autopilota se oglosio na mostu i nakon nekoliko sekundi i protupožarni alarm jer je došlo do požara na palubi. Članovi posade počeli su se boriti protiv požara na razne načine a kao rezultat širenja požara, otvori za istjecanje vode na palubi su se zatvorili. To je dovelo do nakupljanja vode na palubi te je, zajedno sa lošim vremenskim uvjetima, došlo većeg nagnuća broda na desnu stranu.

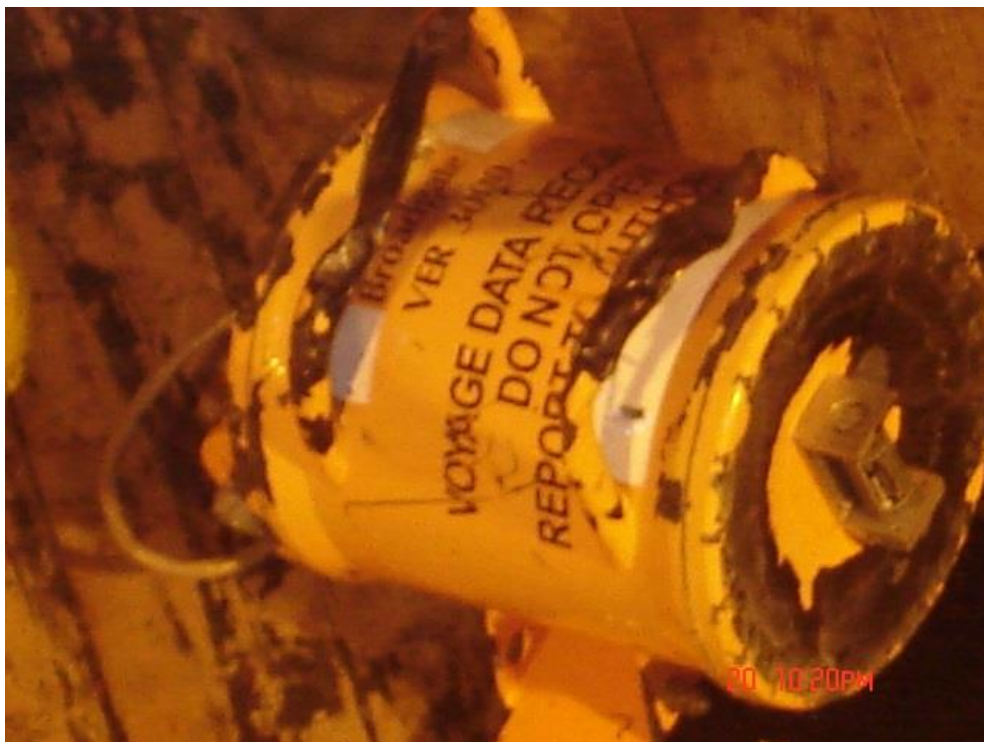
Slika 7. Zaštitna kapsula VDR-a broda Al Salam Boccaccio 98

Olupina broda je pronađena na sljedećim koordinatama: 27°08.0' N, 034°59.1' E. Dubina je bila 912 m. Zaštitna kapsula VDR-a je nađena na lijevoj strani broda i podignuta uređajem ROV (remote operated underwater vehicle). Prilikom otvaranja zaštitne kapsule ustanovljeno je da iznutra nije ušla voda. Jedino je došlo do kondenzacije na unutarnjoj stijenci zbog temperaturne razlike između hladnije vode na dubini i toplije u višim slojevima vode.

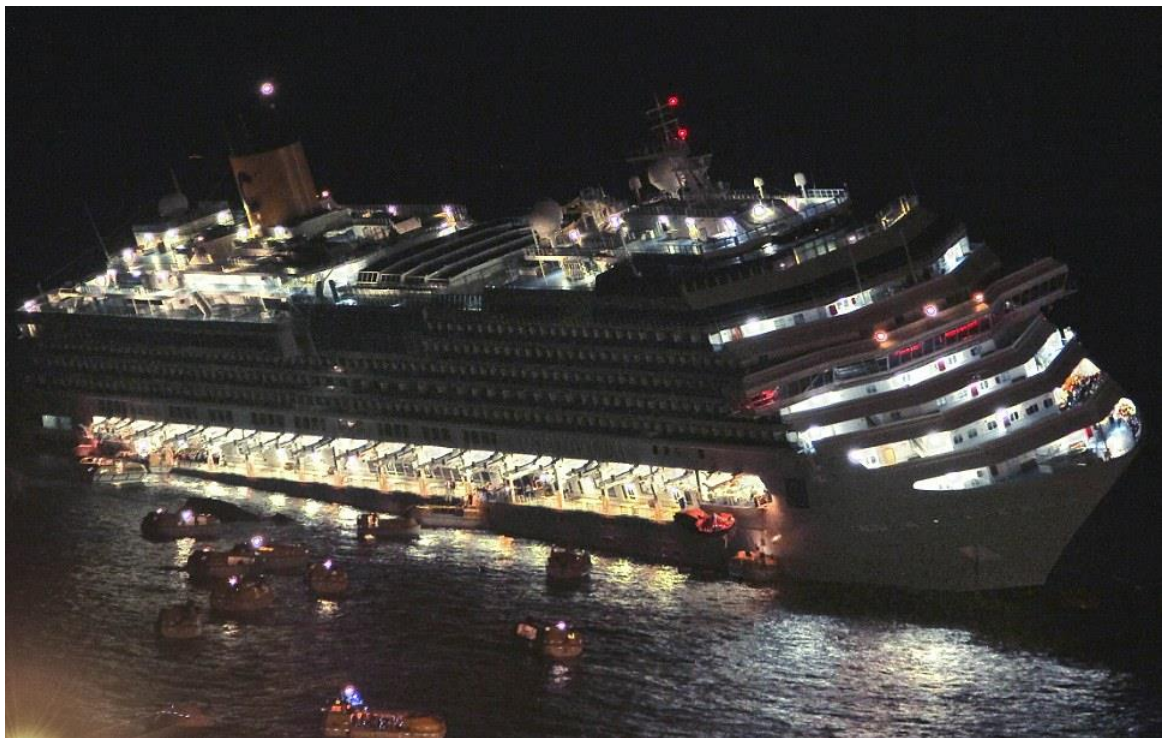
Kormilo je bilo kompletno blokirano prema desno i nije slušalo. Brod je skretao prema desno i konačno se nasukao (zbog povoljnog vjetra i struje) na otok Giglio u otprilike 23:00 i bio je ozbiljno nagnut (oko 15°).

Slika 8. Nasukana Costa Concordia

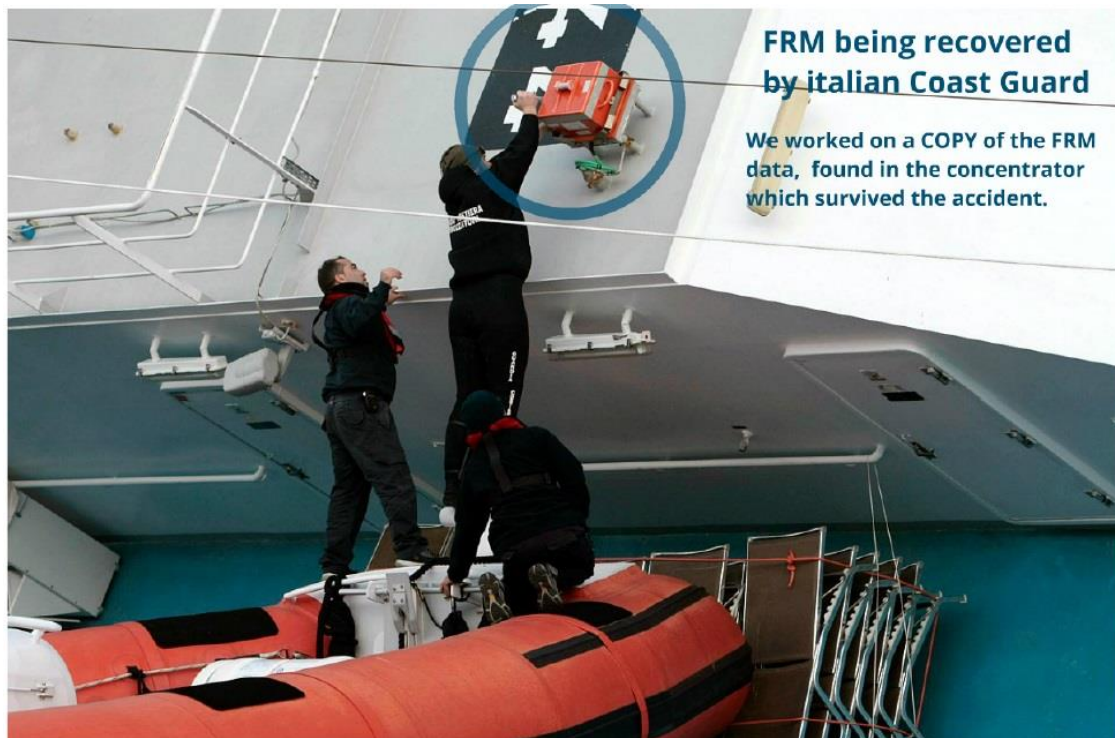
Slika 10. Uzimanje zaštitne kapsule VDR-a sa Coste Concordije
